Estudio de Prefactibilidad Ambiental para un Segundo Cruce en el Sector Atlántico

**División de Administración Ambiental (ESM)
Autoridad del Canal de Panamá
Junio 2003**

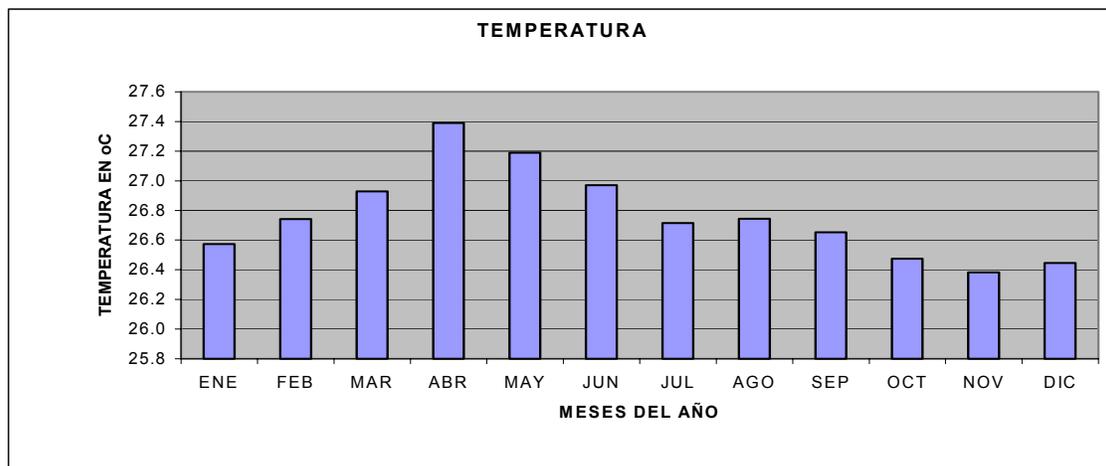
Gráfica 2.2 Promedio mensual histórico de la temperatura.

La temperatura media mensual registrada durante los últimos 17 años no muestra una variación notoria en toda el área. Con información obtenida de la estación meteorológica “GATUN”, (ver cuadro # 2.4), encontramos que la temperatura mensual promedio más elevada se registra en el mes de abril (como parte de la estación seca) siendo esta de 27.4 °C, mientras que la más baja se registra en los meses de noviembre y diciembre (como parte de la

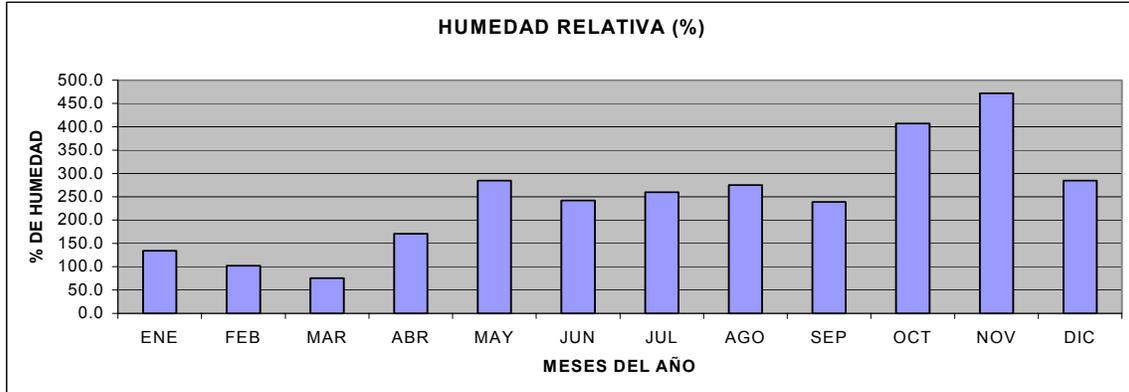
Gráfica 2.3 Promedio mensual histórico de la humedad relativa.

La humedad atmosférica para esta zona es elevada. En el cuadro #2.5 podemos apreciar el promedio mensual de humedad relativa mas elevado, captado por la estación de Gatún, que coincide con los meses mas lluviosos del año, es decir, los meses de agosto hasta noviembre alcanzándose hasta un 81%, mientras que las mas bajas se encuentran en los meses de la estación seca, siendo febrero y marzo los mas característicos alcanzándose hasta un 71% (ver gráfico de Humedad). El promedio anual está al rededor de 77.3 % por el cual se considera un área de elevada humedad.

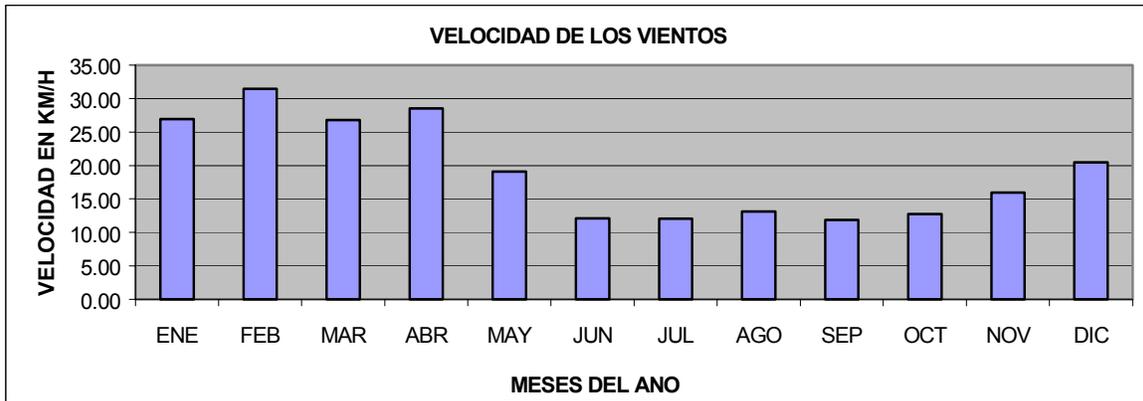
Gráfica 2.4 Promedio mensual histórico de los vientos.

En la estación meteorológica de Bahía de Limón, la más cercana de la zona de estudio, la que velocidad promedio mensual de los vientos es de 19.2 Km/h. La velocidad promedio mensual más alta la encontramos en los meses de diciembre hasta abril (durante la estación seca) alcanzando hasta 28.0 Km/h, mientras que las más bajas en los meses de Junio y Julio (estación lluviosa) siendo de 12 Km/h aproximadamente. Las velocidades mensuales promedios para ambas estaciones son consideradas relativamente altas. En adición la corriente de los vientos cuya dirección es Norte-Sur, es la que predomina en la mayor parte del año.

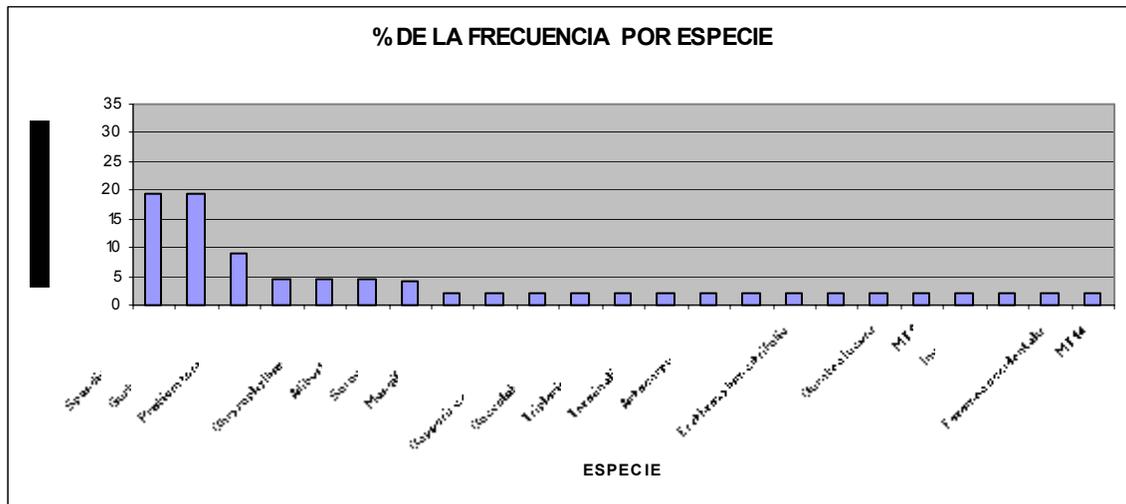
Gráfica 2.5 Frecuencia de individuos por especie

En la Gráfica 2.5 se observa claramente que las especies más abundantes en el Transecto 1 son: el jobo (*Spondias mombin*), el membrillo (*Gustavia superba*), ambos con una frecuencia de nueve individuos cada uno (20%), le sigue el ánimo (*Protium tenuifolium*) con cuatro individuos (9%). Estas son especies características de los bosques tropicales de tierras bajas y son especies con amplia distribución en Panamá.

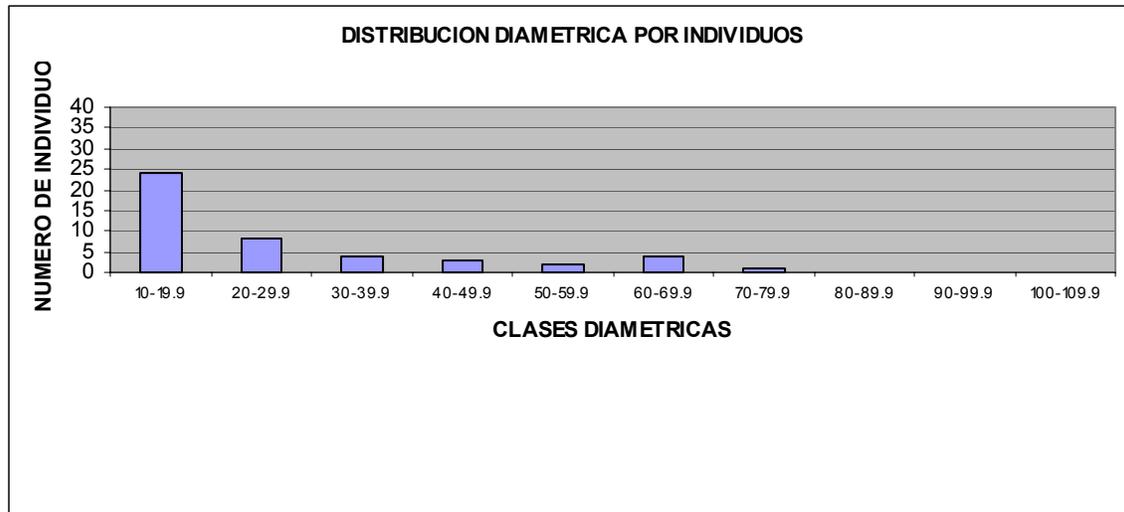
Gráfica 2.6 Distribución diamétrica de las especies con DAP >= a 10 cm.

La Gráfica 2.6, muestra que la mayoría de los individuos medidos en este transecto, se encuentran en las clases diamétricas inferiores (10 –19.9 cm y 20.0-29.9) y además se observa que el número de individuos va decreciendo significativamente a medida que aumentan las clases diamétricas. La frecuencia de árboles con diámetros grandes es mínima, esto nos indica que la zona estudiada presentó grandes perturbaciones debido a la tala, quemas o extracción selectiva de árboles maderables. Otra característica que puede influir grandemente en el desarrollo de los diámetros es la calidad del suelo. Los suelos del Transecto 1 son de origen calcáreo que limitan de manera sustancial el desarrollo de la mayoría de las especies arbóreas por sus características químicas y físicas.

El número de árboles con DAP \geq a 10 cm es un buen indicador del estado de madurez de una asociación vegetal y estos datos indican que existe un bosque secundario joven en transición que posiblemente tenga una edad entre 40 a 60 años. Existe evidencia fotográfica de 1,936 donde se observa que Loma Borracho fue totalmente desmontada en la parte sur.

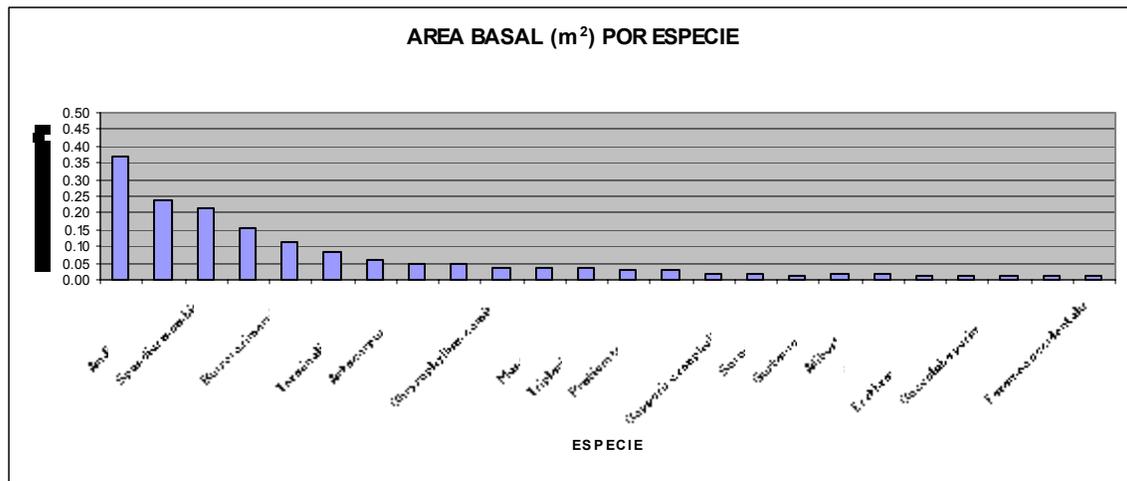
Gráfica 2.7 Area Basal Promedio por Especie.

Para éste transecto, se encontró un área basal promedio de 0.1 m², lo que indica el poco desarrollo de las especies arbóreas del sitio. Este valor presenta una distribución sesgada principalmente por la gran cantidad de especies con áreas basales chicas de menos de 0.1 metro. Las especies con mayor área basal son: la especie desconocida MT 14, el harino (*Andira inermis*), el jobo (*Spondias mombin*) y el almácigo (*Bursera simaruba*). Estas son especies comunes en áreas perturbadas y bosques secundarios. Ver (Gráfica 2.7)

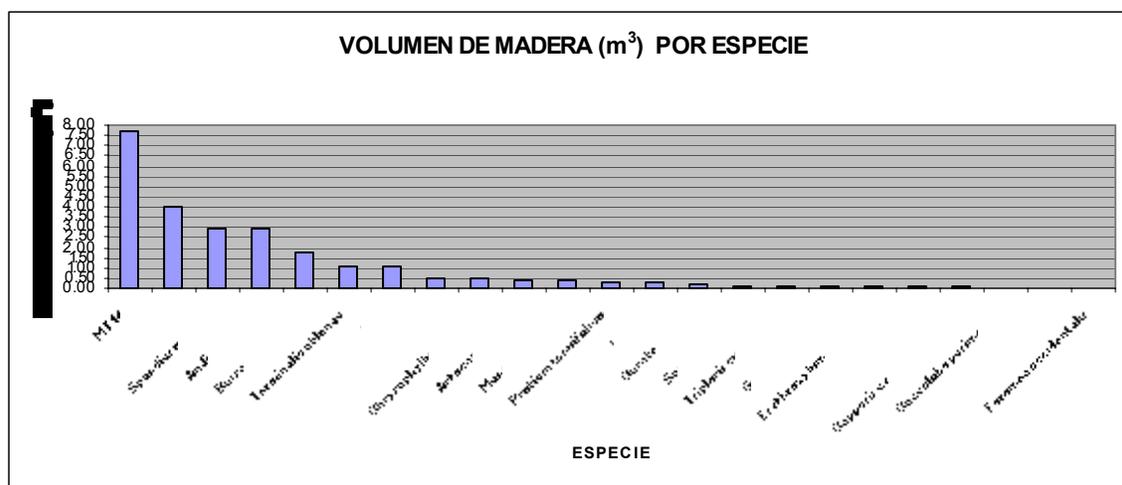
Gráfica 2.8 Volumen de Madera (m³) por especie.

La Gráfica 2.8, muestra que las especies con mayor volumen de madera fueron: MT 14 con 7.74 m³, MT 1 con 4.01 m³, el jobo (*Spondias mombin*) con 2.92 m³ y el harino (*Andira inermis*) con 2.91 m³. Los datos obtenidos dan un volumen de madera de 530 m³/ha.

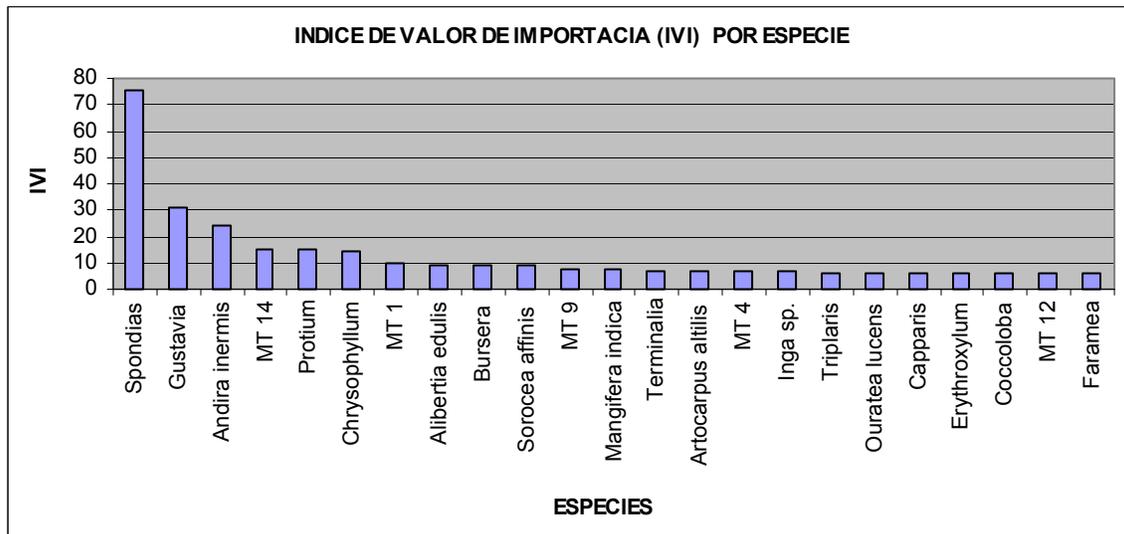
Grafica 2.9 Índice de Valor de Importancia (I.V.I) por especie.

En la Gráfica 2.9, se observa que las especies con mejor I.V.I fueron: el jobo (*Spondias mombin*), el membrillo (*Gustavia superba*) y el harino (*Andira inermis*), estos presentan valores de 76, 30, y 23 respectivamente lo que indica un bosque bastante heterogéneo.

Estos tres valores son relativamente bajos comparados con el valor máximo de 300 que es posible obtener únicamente en bosques arbóreos monoespecíficos, escasos o inexistentes en las zonas tropicales, las asociaciones vegetales que se pueden utilizar como referencia en el trópico son los rodales bastante puros donde se desarrollan exitosamente pocas especies debido las condiciones ambientales extremas o con grandes limitaciones (menos de 5 especies arbóreas dominantes). En Panamá estos tipos de rodales arbóreos, se pueden

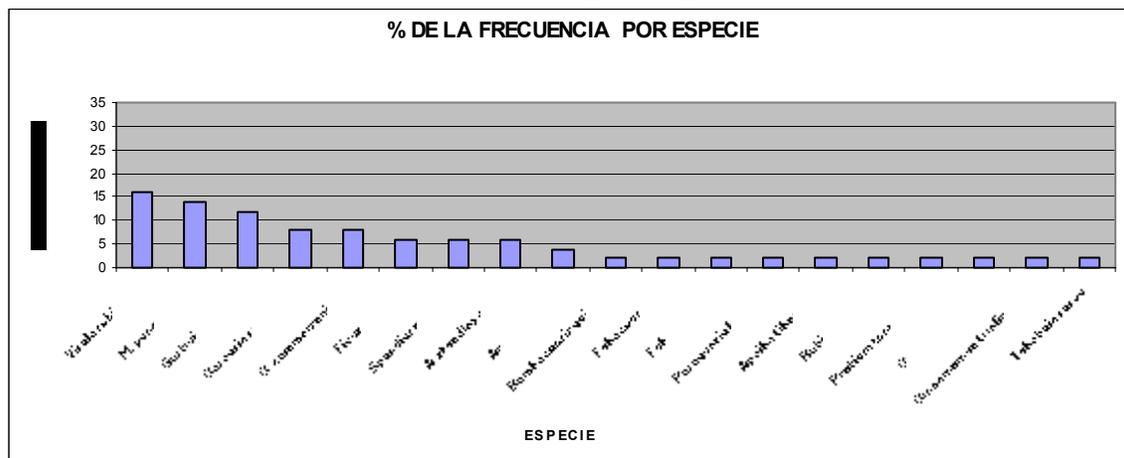
Gráfica 2.10. Frecuencia de individuos por especie

La Gráfica 2.10, muestra que las especies más abundantes son: fruta dorada (*Virola sebifera*) con 8 individuos (16 %), el noni silvestre (*Morinda panamensis*) con 7 individuos (14 %) y el membrillo (*Gustavia superba*) con 6 individuos (12 %). Estas especies son comunes en los bosques húmedos tropicales y son abundantes en la vertiente del Atlántico de Panamá.

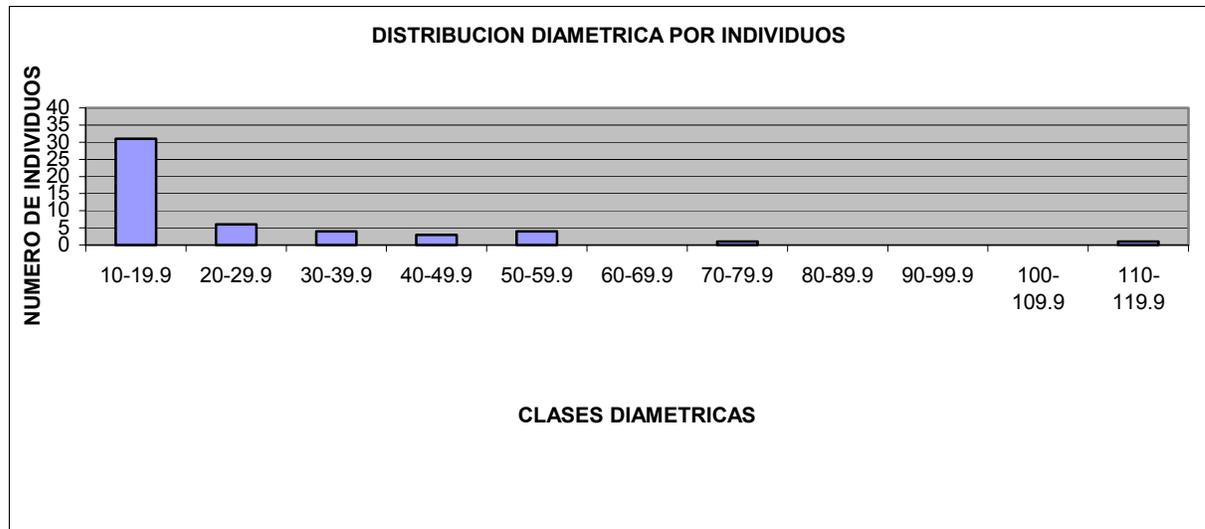
Gráfica 2.11 Distribución diamétrica de las especies con DAP >= a 10 cm.

La Gráfica 2.11, muestra que la mayoría de los árboles medidos en este transecto, se encuentran en las clases diamétricas inferiores o sea que son especies con diámetros de 10 a 20 cm, también se observa que la cantidad de individuos decrece a medida que aumenta la clase diamétrica. El número de árboles con DAP \geq a 10 cm es un buen indicador del estado de madurez de una asociación vegetal y para este transecto se confirma también la presencia de un bosque secundario siempre verde mixto en transición hacia maduro.

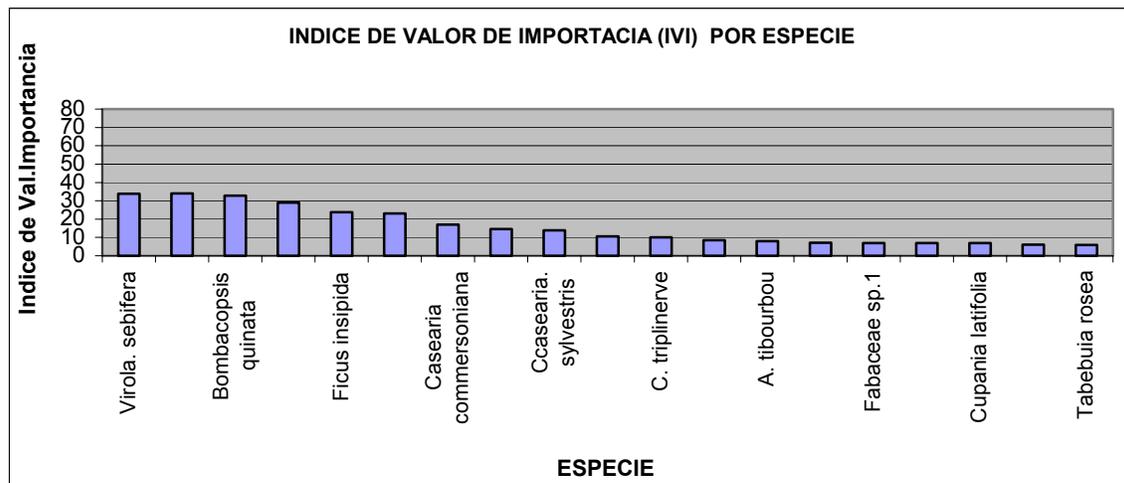
Gráfica 2.14 Índice de Valor de Importancia por especie.

En el análisis de la estructura de la vegetación, las especies con mayor índice de valor de importancia (I.V.I.) fueron: la fruta dorada (*Virola sebifera*), noni silvestre (*Morinda panamensis*), cedro espino (*Bombacopsis quinata*), jobo (*Spondias mombin*), higuierones (*Ficus insipida*) y membrillo (*Gustavia superba*). Ver Gráfica 2.14.

El valor I.V.I de cada especie indica la importancia ecológica en una asociación vegetal. Esto indica la capacidad de competencia y adaptación de cada especie en el ecosistema. Estos valores son bajos comparados con el valor máximo de 300, lo que indica un bosque heterogéneo con alta diversidad.

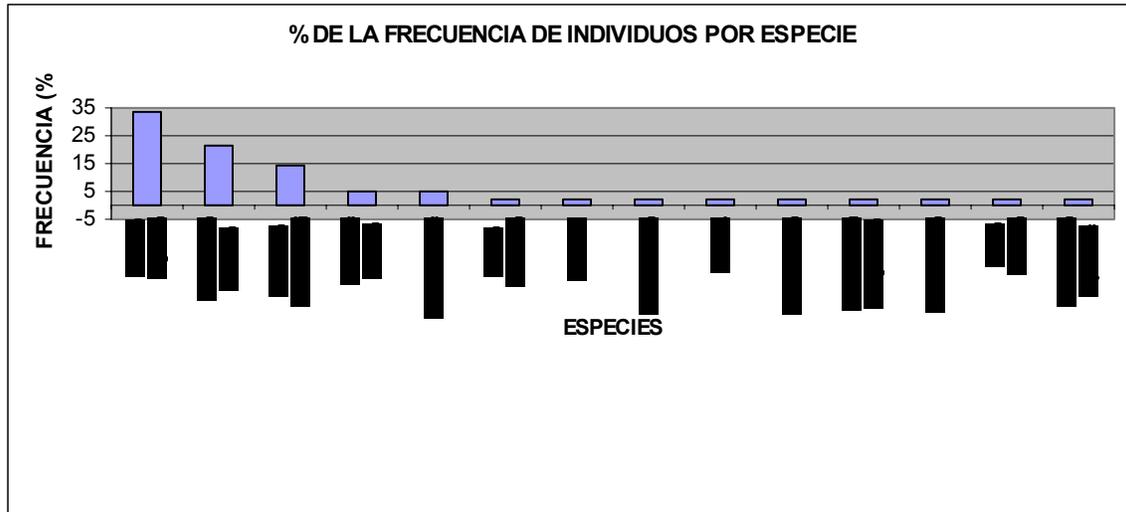
Gráfica 2.15 Frecuencia de individuos por especie

En la Gráfica 2.15 se observa que las especies más abundantes son: el papelillo (*Miconia argentea*) con un 33%, el espavé (*Anacardium excelsum*) con 21% y la pava (*Schefflera morontotoni*) con un 14%. El papelillo y la pava son especies características de los bosques tropicales de tierras bajas perturbados, denominado bosque de crecimiento secundario. Estas son especies de rápido crecimiento y amplia distribución en las áreas perturbadas de la vertiente Atlántica y Pacífica de Panamá.

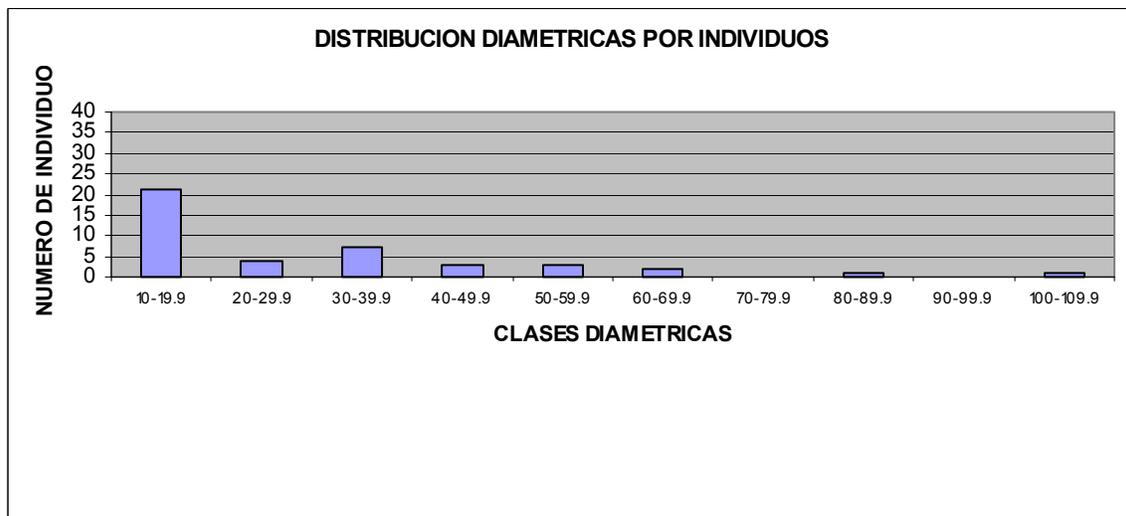
Gráfica 2.16 Distribución diamétrica de las especies con DAP >= a 10 cm.

La Gráfica 2.16, muestra que la mayoría de los árboles medidos en este transecto, se encuentran en las clases diamétricas inferiores o sea que son especies con diámetros de 10 a 19.9 cm que se consideran diámetros chicos,

también la cantidad de individuos va decreciendo a medida que aumenta la clase diamétrica. Los árboles grandes como el espavé que presentan diámetros grandes, se encuentran muy relacionados con fuentes de agua permanente o estacional cercana que le permiten un gran desarrollo.

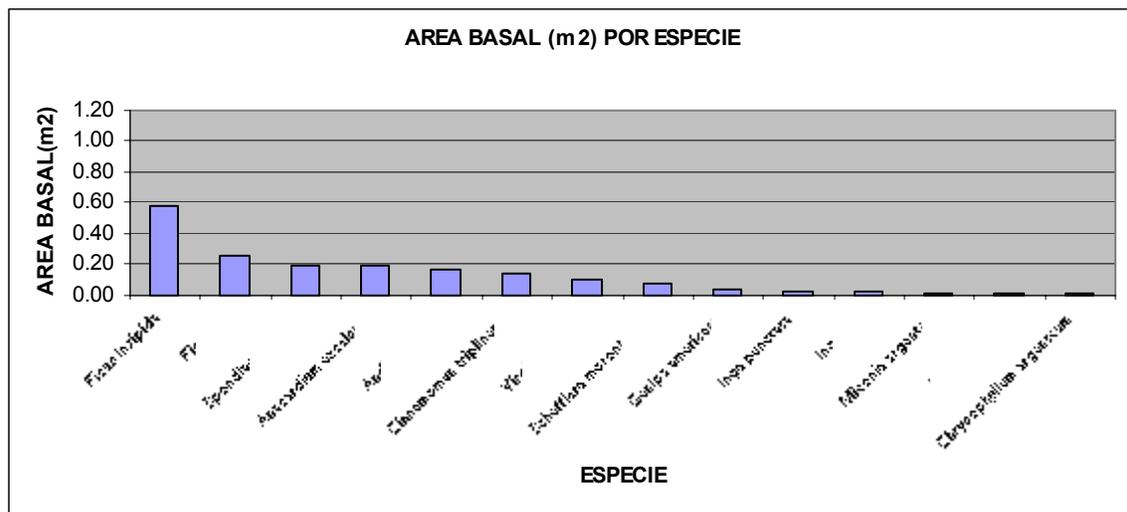
Gráfica 2.17 Área basal por especie.

En éste transecto, se encontró un área basal promedio de 0.1 m², lo cual indica un bajo desarrollo promedio de las especies arbóreas del sitio. Este valor se presenta sesgado principalmente por la gran cantidad de individuos con áreas basales chicas como el papelillo (*Miconia argentea*). Las especies con mayor área basal promedio por especie fueron: los higuérón (*Ficus insipida*), estrangulador (*Ficus sp.*), jobo (*Spondias mombin*) y el espave (*Anacardium excelsum*). Ver Gráfica 2.17.

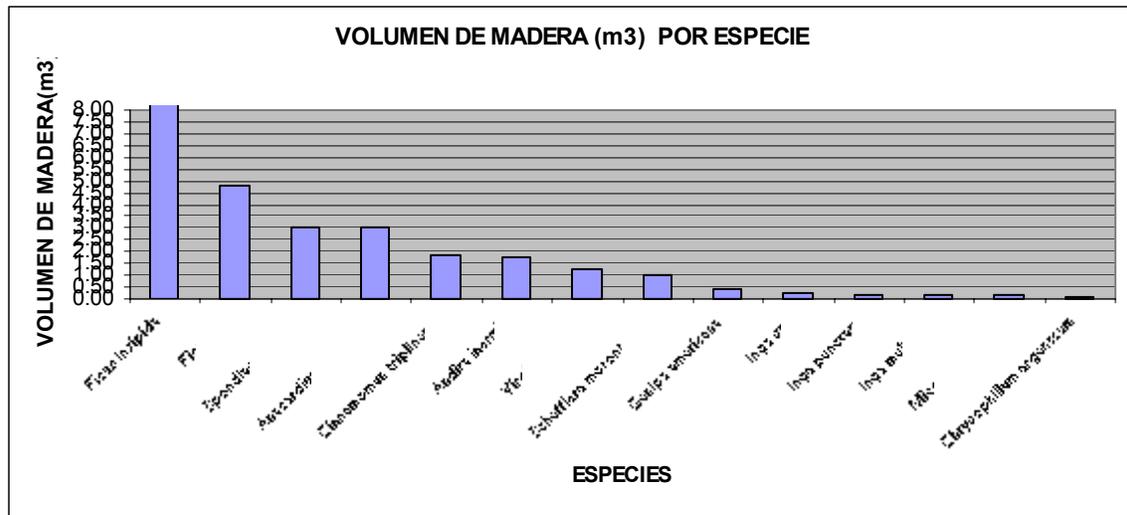
2.18 Volumen de madera por especie.

En éste transecto se encontró también un volumen de madera de 650.0 m³/ha. Las especies con mayor volumen de madera fueron: el higuérón (*Ficus insipida*), estrangulador (*Ficus sp.*), jobo (*Spondias mombin*) y espavé (*Anacardium excelsum*). De las 14 especies registradas en este transecto, solo el espavé (*Anacardium excelsum*) y la fruta dorada (*Virola sebifera*), tienen valor comercial. Ver Gráfica 2.18

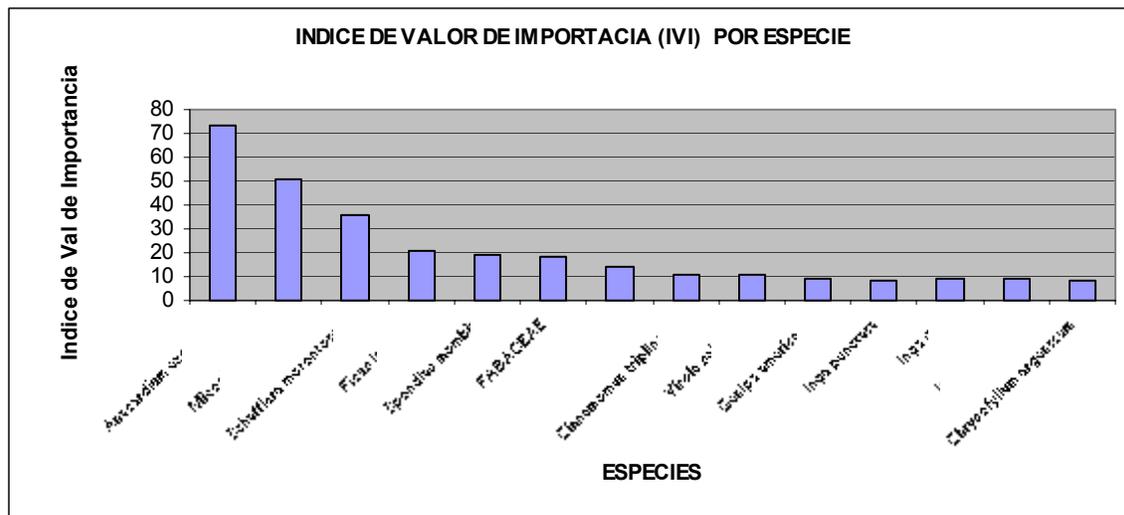
Gráfica 2.19 Índice de valor de importancia por especie.

En el análisis de la estructura de la vegetación el espavé (*Anacardium excelsum*), el papelillo (*Miconia argentea*), la pava (*Shefflera morototoni*), fueron las especies de mayor índice de valor de importancia con valores de 72, 50, y 36 respectivamente. Estos tres valores son bajos comparados con el valor máximo de 300, para bosques homogéneos, los valores obtenidos para el I.V.I en forma general indican un bosque heterogéneo pero poco diverso. El valor del I.V.I refleja la capacidad de competencia y adaptación de las especies en una asociación vegetal.

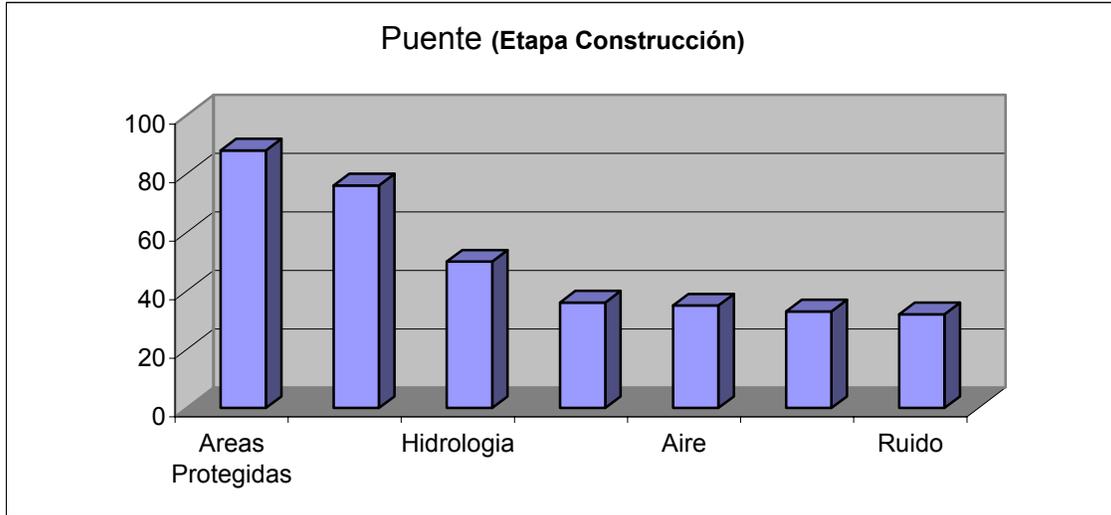
Grafica 3.2 Jerarquización de los Impactos (Alternativa de Puente)

Aspecto Ambiental	Puente
Aire	35
Ruido	32
Hidrología	50
Aguas	33
Suelos	36
Aspectos Biológicos	76
Áreas Protegidas	88

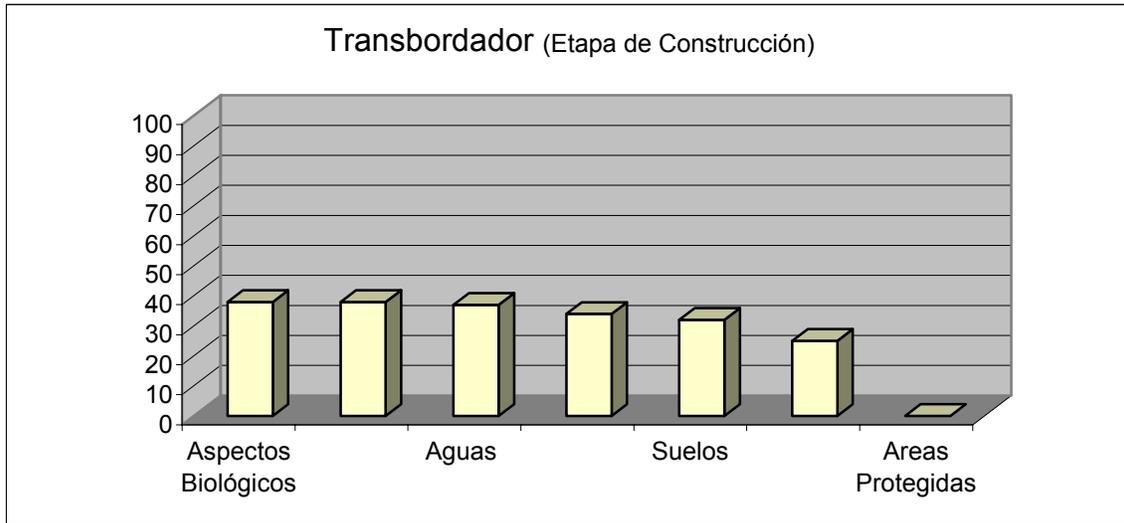
Grafica 3.3 Jerarquización de los Impactos (Alternativa de Transbordador)

Aspecto Ambiental	Transbordador
Aire	34
Ruido	38
Hidrología	25
Aguas	37
Suelos	32
Aspectos Biológicos	63
Áreas Protegidas	0

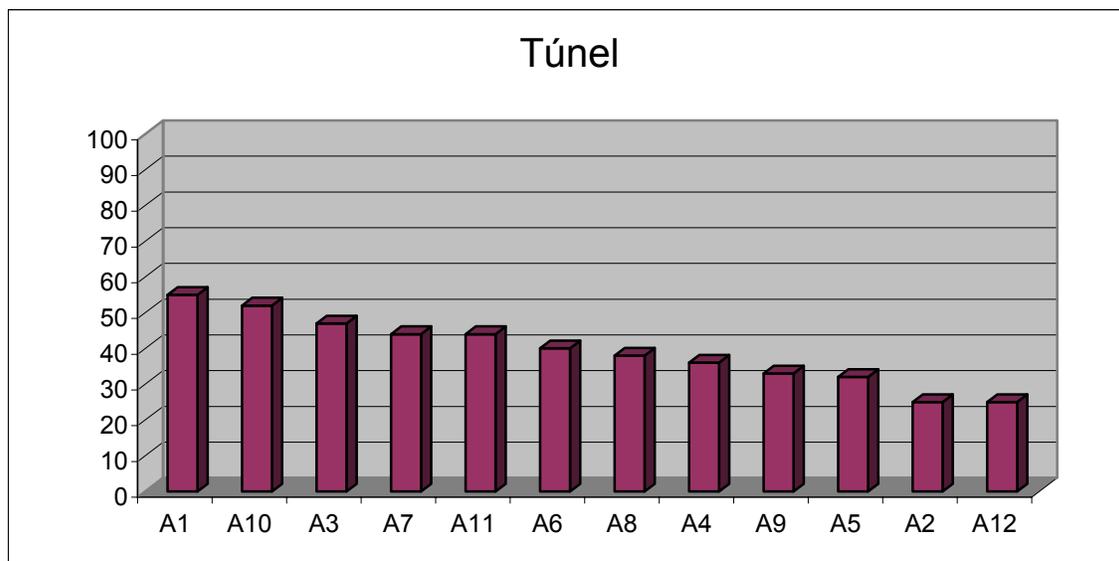
Grafica 3.4 Jerarquización de los Impactos (Alternativa de Túnel)

La actividad de desmonte y limpieza de la servidumbre de la vía es la actividad que causa mayor deterioro ambiental reportando un valor de 55% considerado como severas. Las demás actividades contribuyen a generar impactos pero se consideran como impactos con categoría de moderados. Ver Cuadro 3.4 y Gráfica 3.4

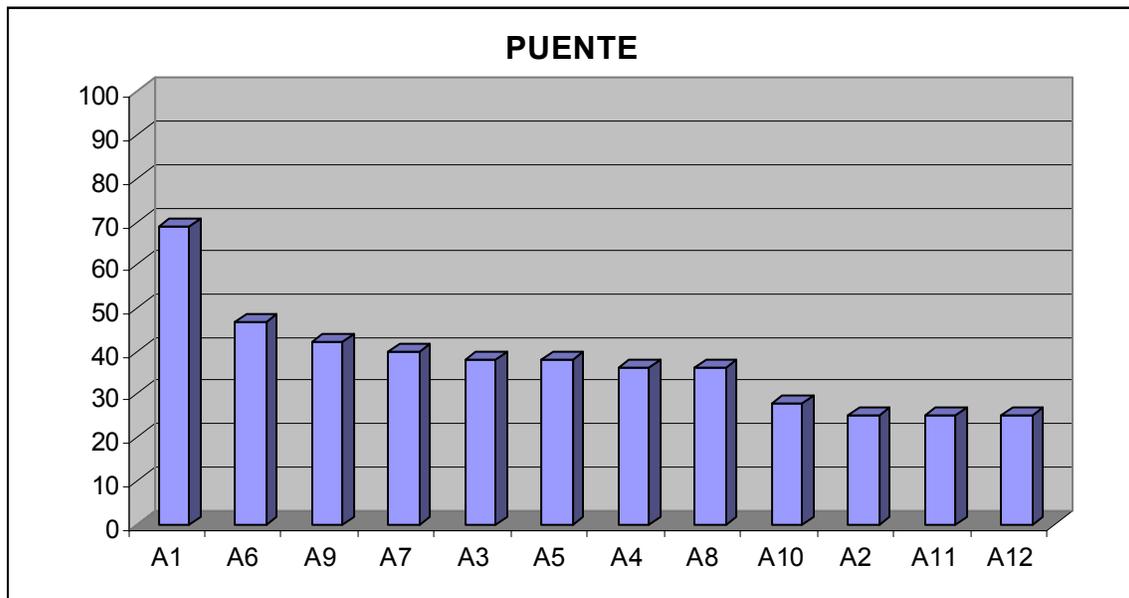
Grafica 3.5 Jerarquización de los Impactos (Alternativa de Puente)

Durante la etapa de construcción del Puente, la actividad que más deterioro causa al medioambiente (ver matriz de impactos para construcción de Puente) es el desmonte y limpieza de la servidumbre de la vía, la matriz de valorización dio un 69% lo que se considera un impacto negativo severo.

Actividad	Actividad	Puente
Desmante y limpieza de la servidumbre de la vía	A1	69
Remoción y disposición de Material vegetal desmontado	A2	25
Cortes y rellenos de tierra para construcción de los accesos	A3	38
Instalación y operación de sitios de disposición de material Rocoso	A4	36
Extracción de material de sitios de préstamo para nivelación de vías.	A5	38
Instalación y operación de planta de agregados pétreos	A6	47

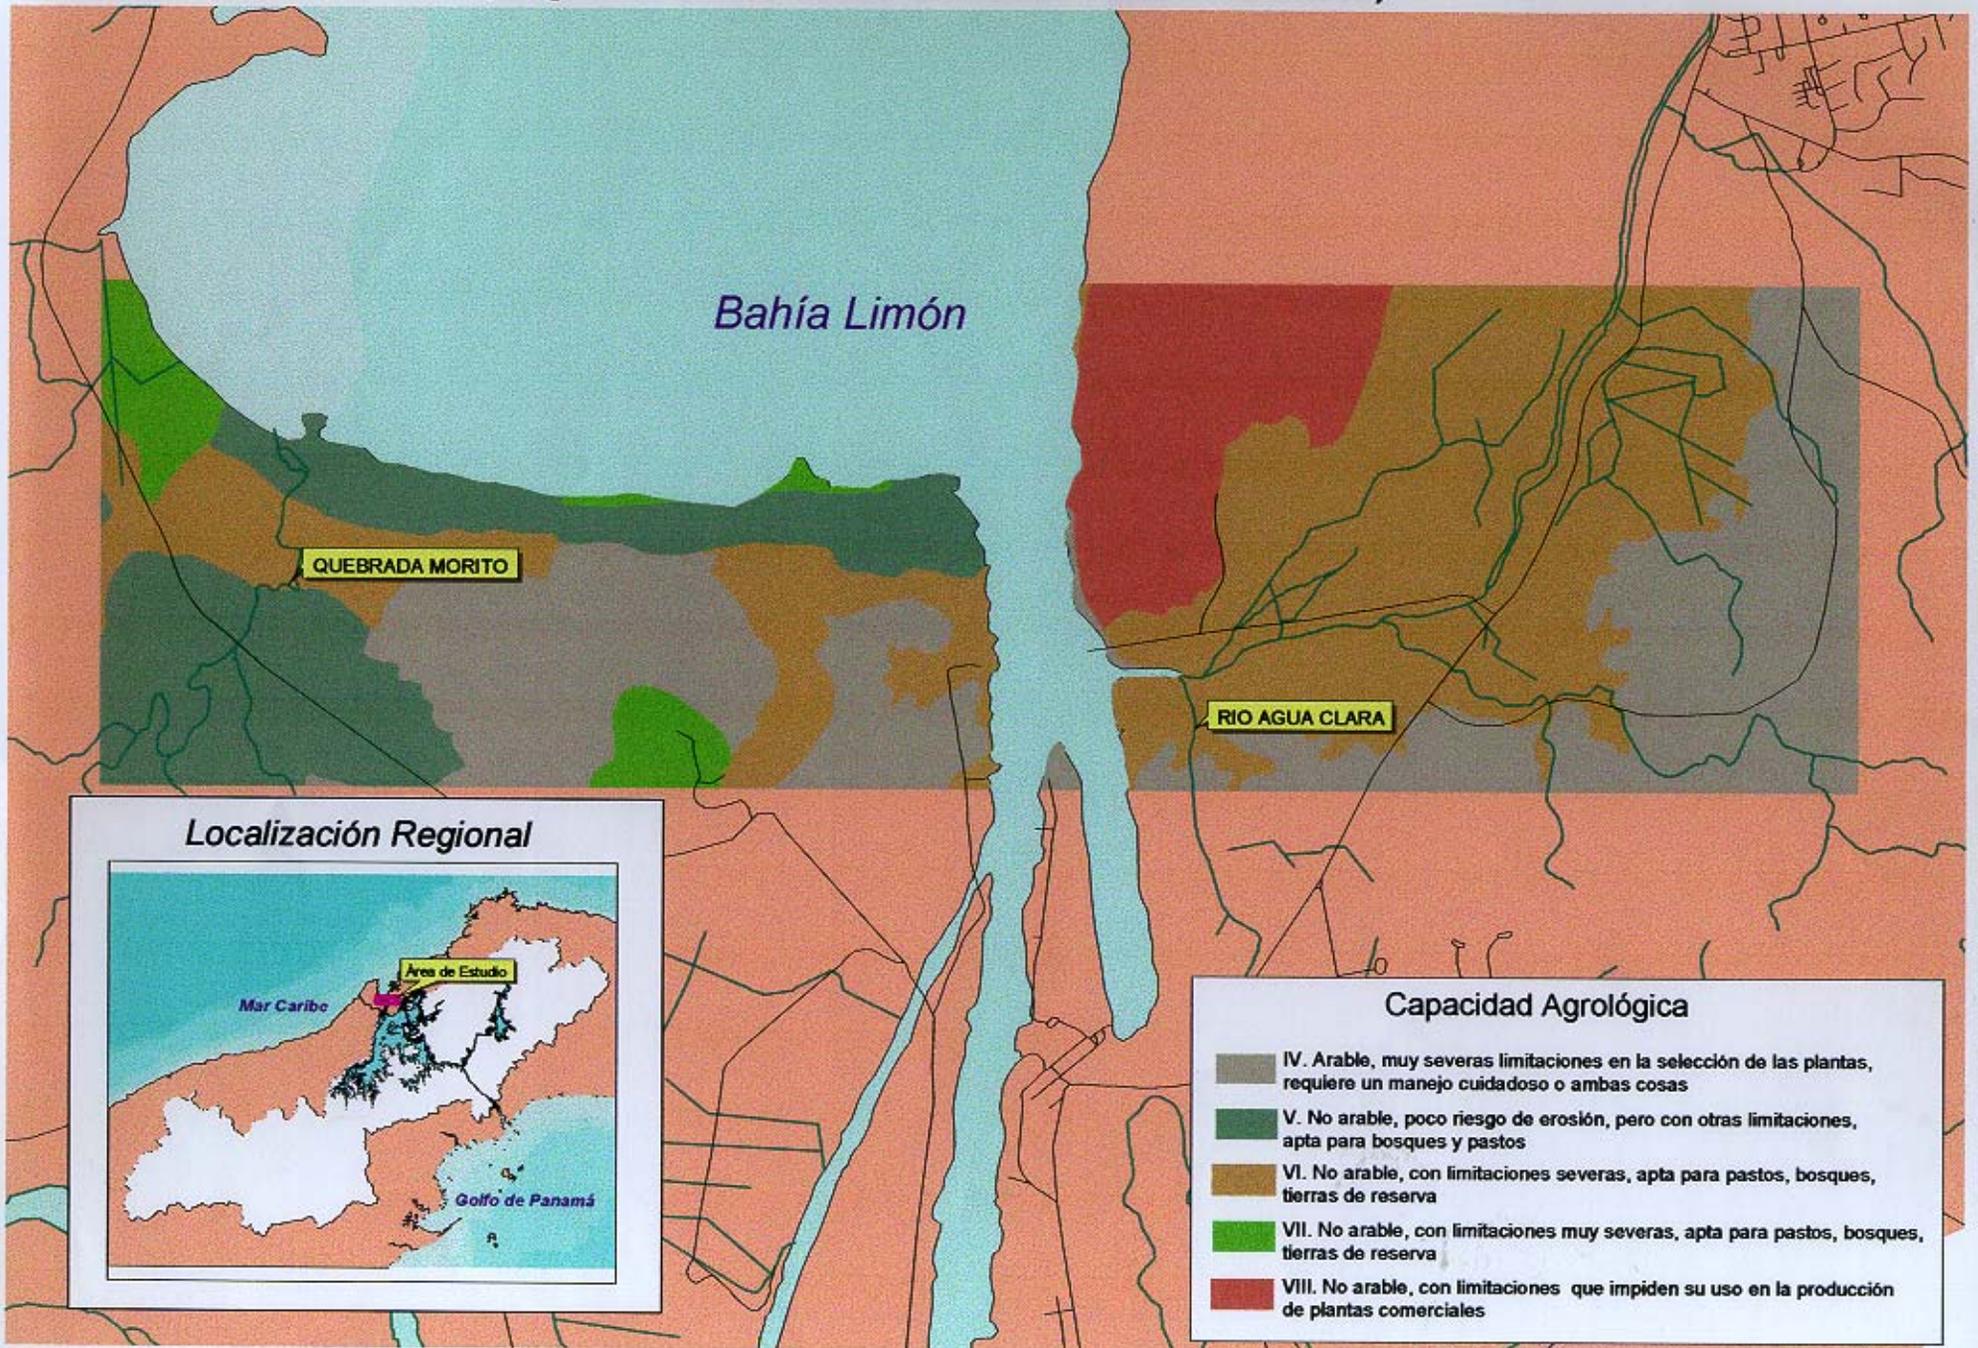
MAPA 4: Capacidad Agrológica (Segundo cruce sobre el Canal - Lado Atlántico)

En el mapa de capacidad agrológica podemos observar que el sector Este presenta suelos mayormente en las clases VIII y VI, estos suelos presentan fuertes limitaciones por tener riesgo de inundación y presencia de salinidad. Para el sector Oeste los suelos caen en las clases VII, VI, V y IV que son tierras con limitaciones particulares, por ser suelos anegados o con riesgo de inundación, infiltración de salinidad y características geológicas no aptas para la agricultura (Atlas de Panamá 1,988). Ver Anexo1(Mapa # 4. Capacidad Agrológica de la zona evaluada).

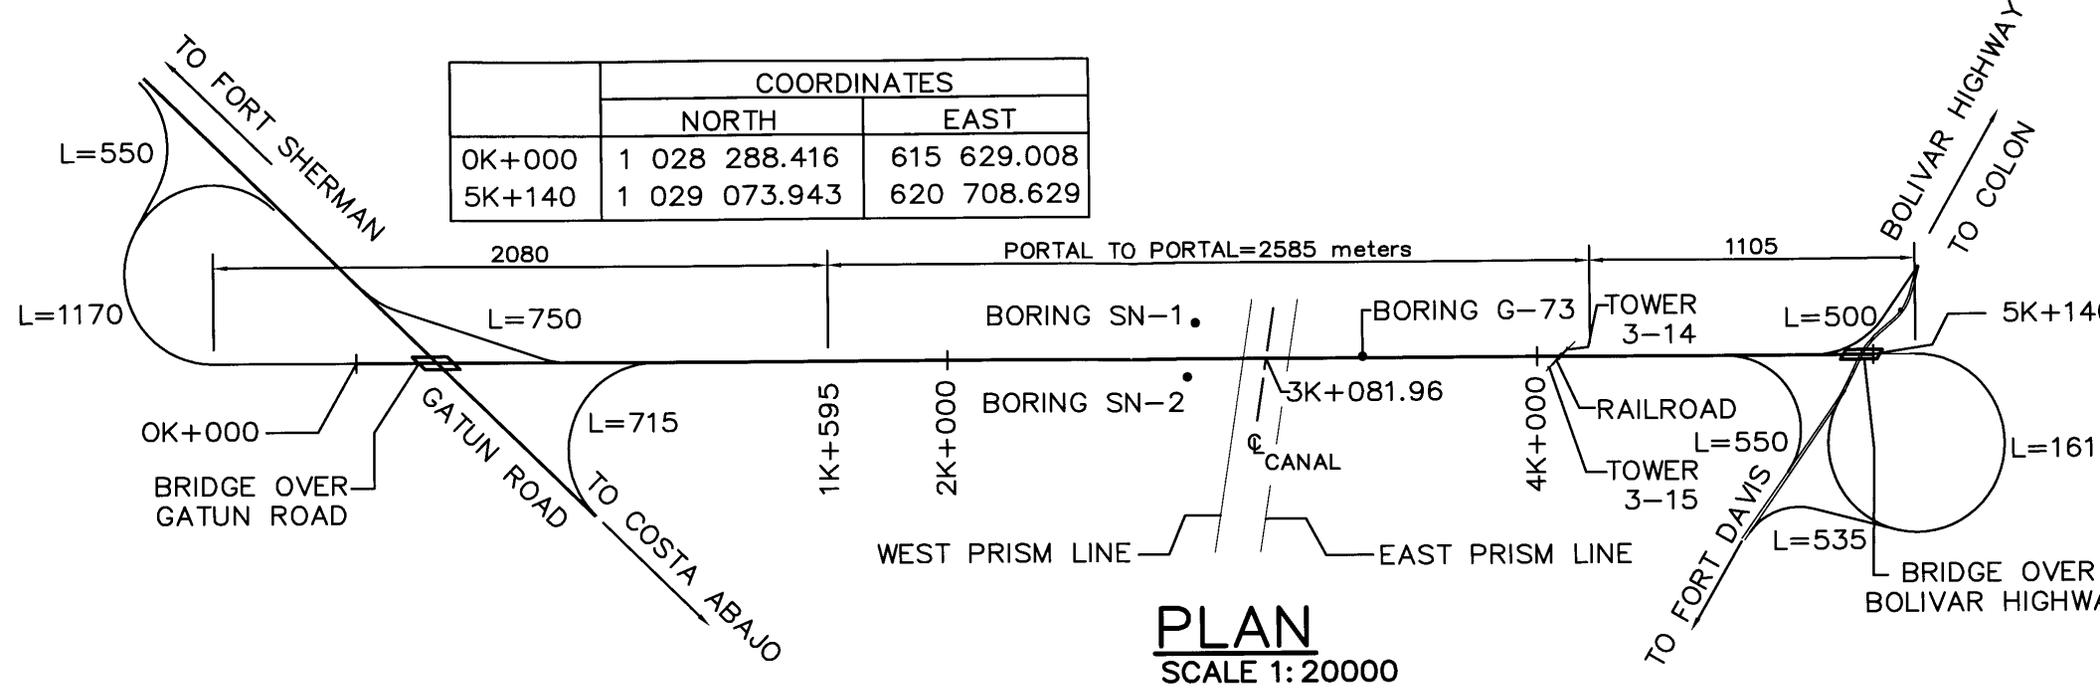
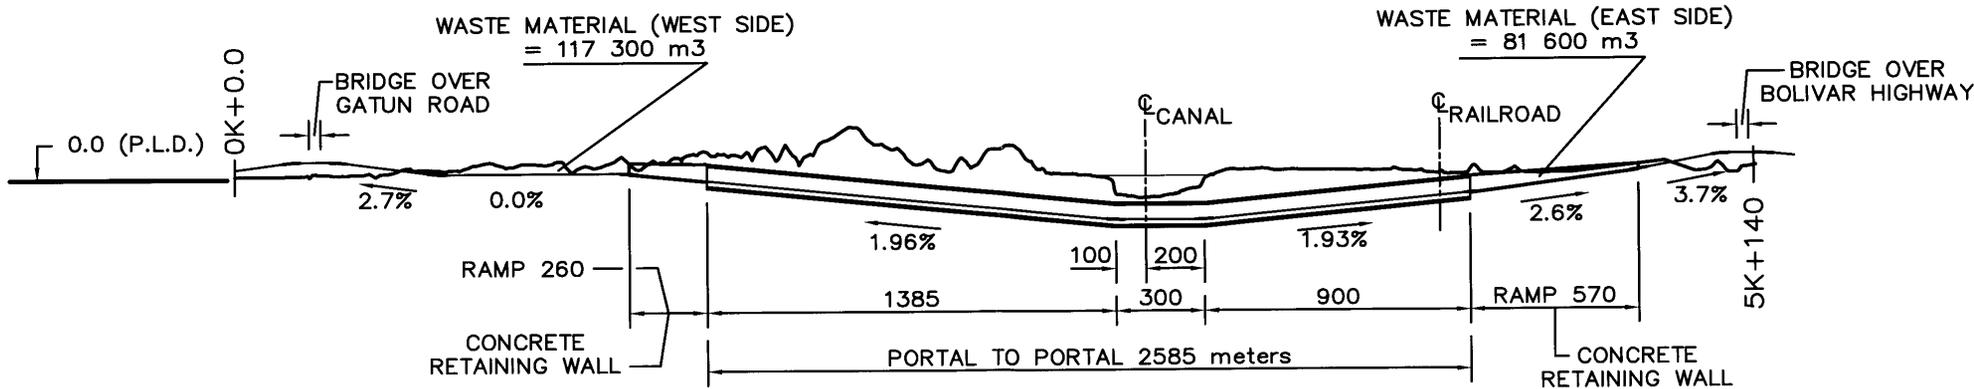
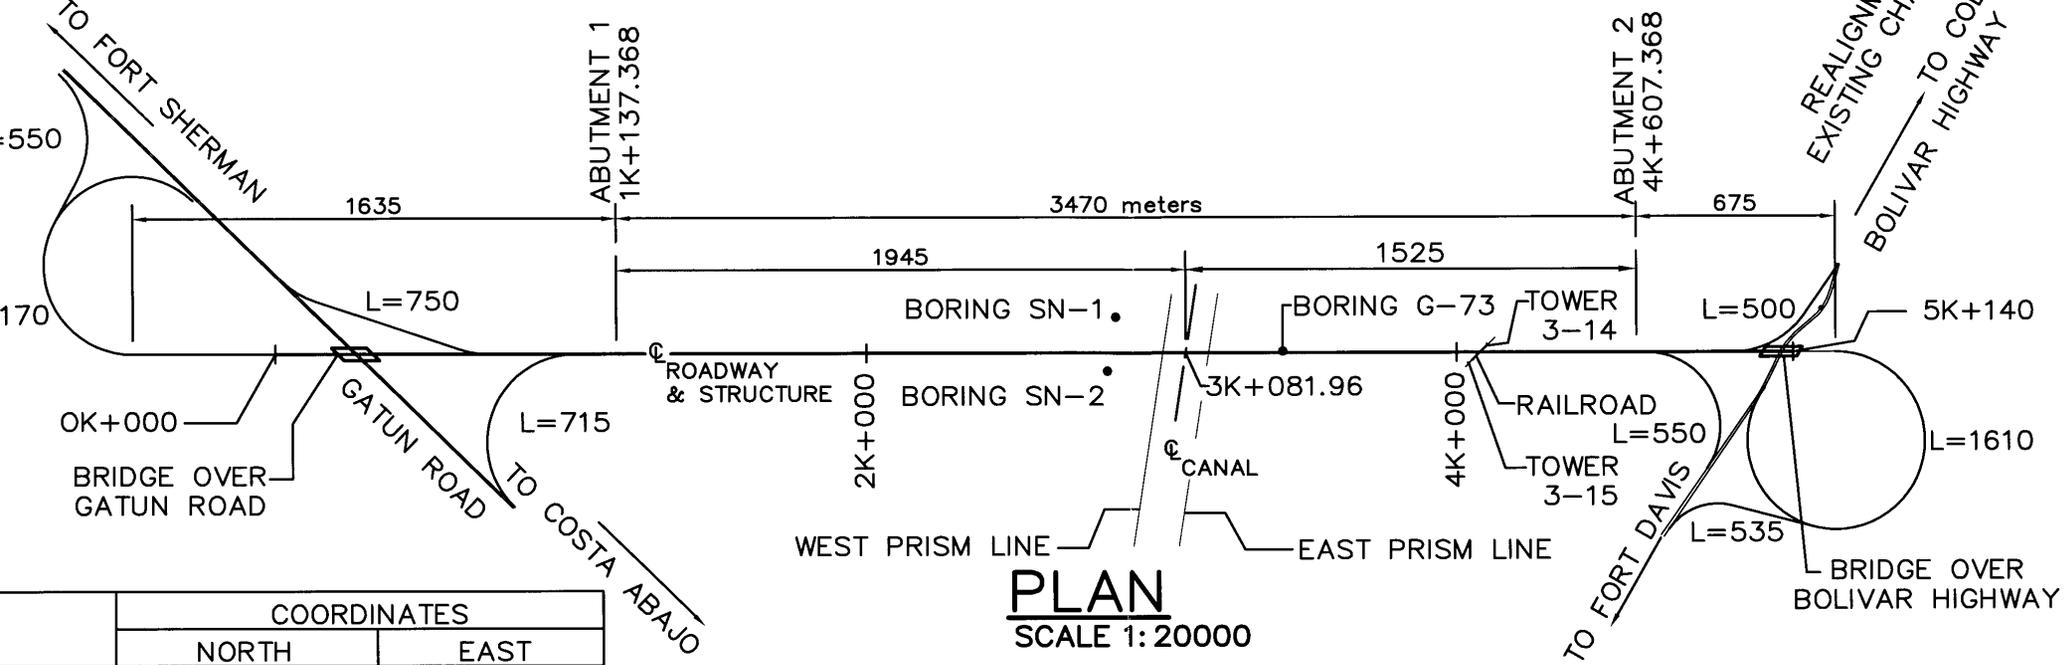
PROFILE
HORIZONTAL 1:20000
VERTICAL 1:4000

COORDINATES	
	NORTH	EAST
0K+000	1 028 288.416	615 629.008
5K+140	1 029 073.943	620 708.629

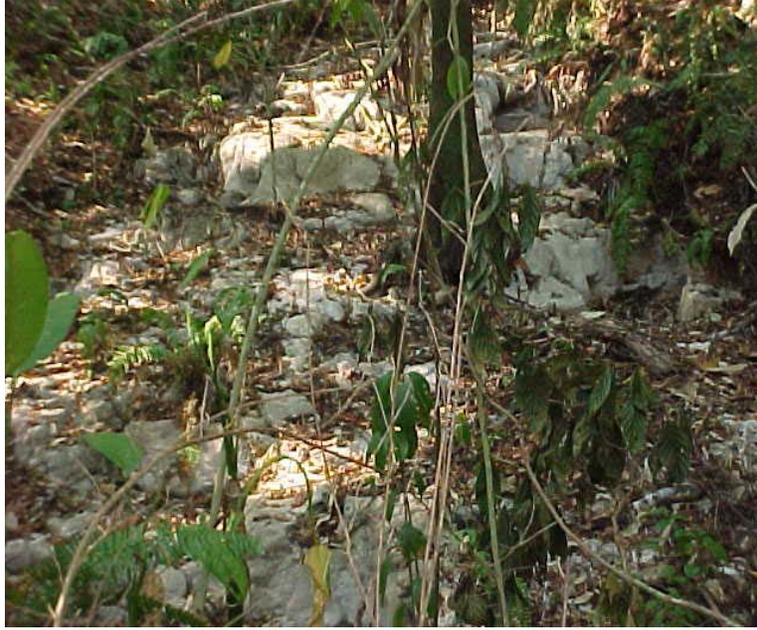
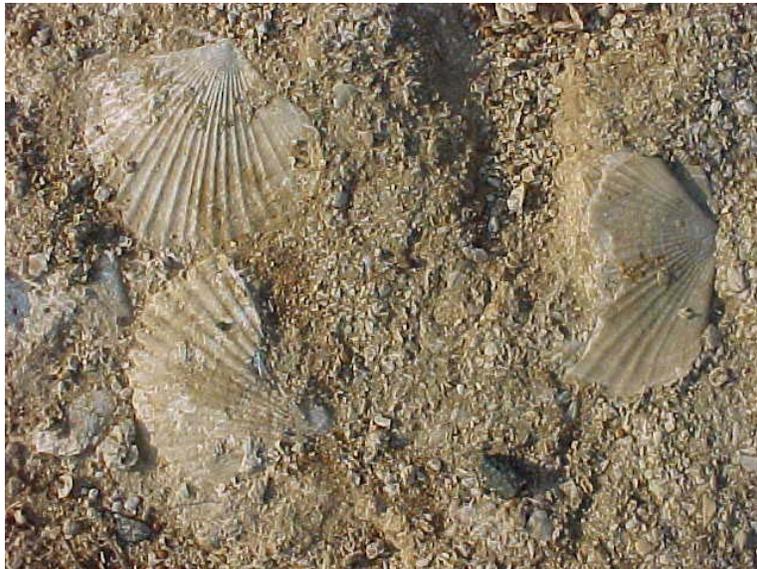
Fotos 5 y 6. Geología del Sector Oeste: En la foto superior se aprecia como característica el color blanco de los suelos ricos en carbonato de calcio. En la foto inferior se aprecian fósiles de conchas y material sedimentario de origen marino.
