Evaluación Ambiental - Operación de un Transbordador para el cruce de las Esclusas de Gatún.

Julio 2004

Evaluación ambiental - Operación de un transbordador para el cruce de las Esclusas de Gatún.

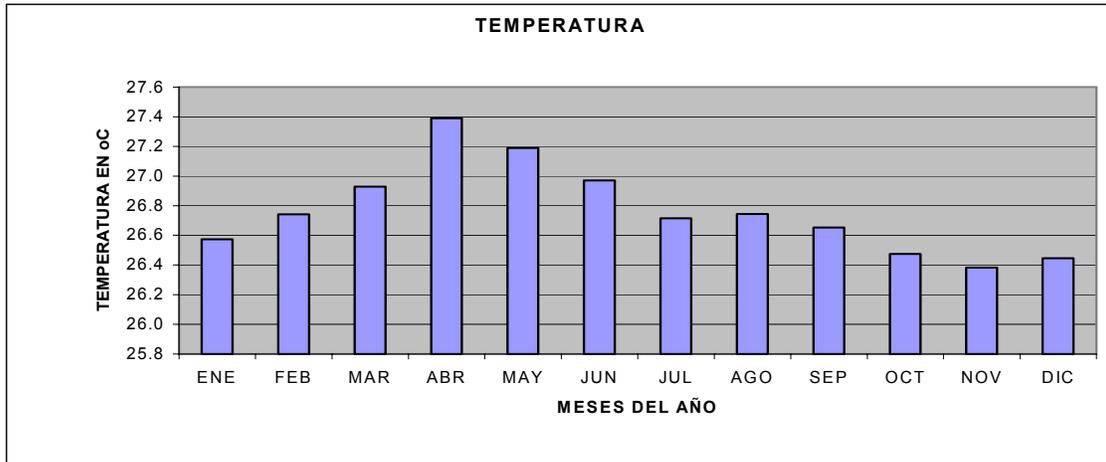
Gráfica 3.2 Promedio mensual histórico de la temperatura

La temperatura media mensual registrada durante los últimos 17 años para el área de estudio (AID y All), no muestra una variación notoria en toda la zona. La información obtenida de la estación meteorológica de Gatún, (ver cuadro 3.3), demuestra que la temperatura mensual promedio más elevada se registra en el mes de abril (como parte de la estación seca), siendo esta de 27.4 °C. Mientras que la más baja se registra en los meses de noviembre y diciembre (como parte de la estación lluviosa), siendo ambas de 26.4 °C. La temperatura media anual es de 26.8 °C para toda el área de estudio.

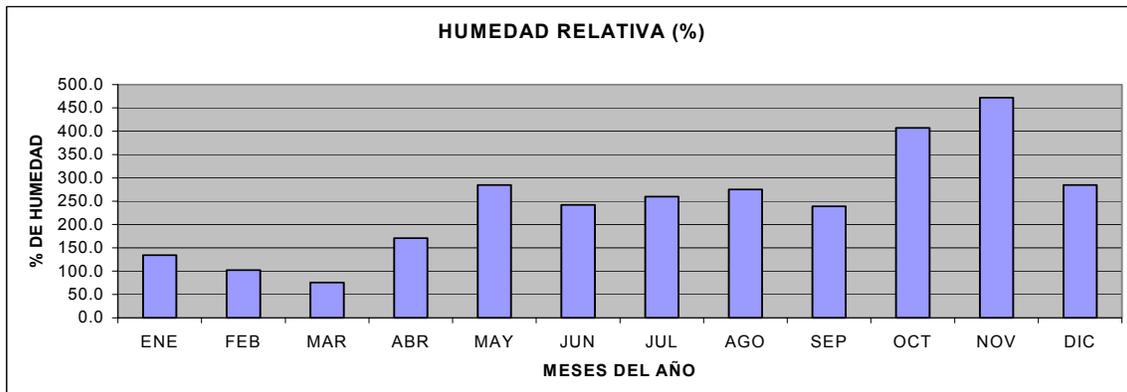
Gráfica 3.3. Promedio mensual histórico de la humedad relativa

La humedad atmosférica para esta zona de estudio (AID y AII) es elevada. En el cuadro 3.4, podemos apreciar el promedio mensual de humedad relativa más elevado, captado por la estación de Gatún, que coincide con los meses más lluviosos del año, es decir, los meses de agosto hasta noviembre, alcanzándose hasta un 81%, mientras que las más bajas se encuentran en los meses de la estación seca, siendo febrero y marzo los más característicos, alcanzándose hasta un 71% (ver gráfico de Humedad). El promedio anual está alrededor de 77.3 % por el cual se considera un área de elevada humedad.

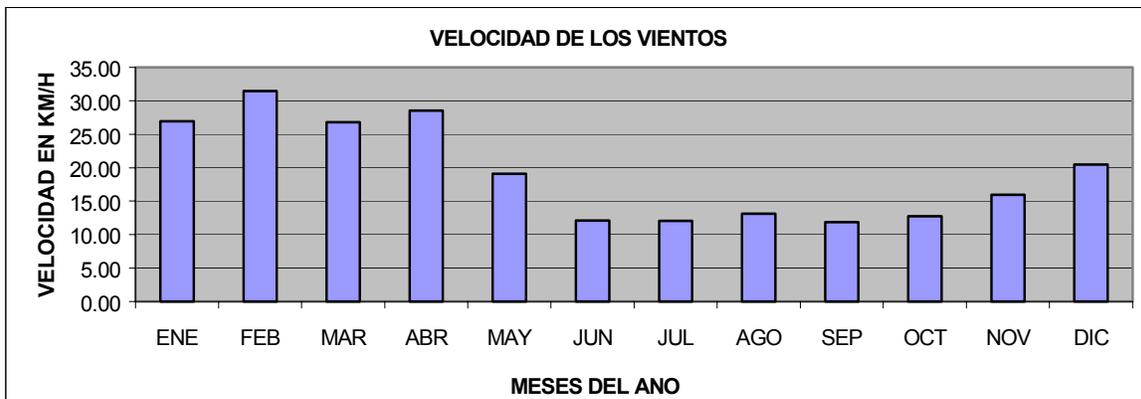
Gráfica 3.4. Promedio mensual histórico de los vientos

En la estación meteorológica de Gatún, la más cercana a la zona de estudio (AID y AII), la velocidad promedio mensual de los vientos es de 19.2 Km/h. En el cuadro 3.5, se puede apreciar que la velocidad promedio mensual más alta la encontramos en los meses de diciembre hasta abril (durante la estación seca), alcanzando hasta 28.0 Km/h, mientras que las más bajas en los meses de Junio y Julio (estación lluviosa), siendo de 12 Km/h aproximadamente. Las velocidades mensuales promedios para ambas estaciones son consideradas relativamente altas. En adición, la corriente de los vientos, cuya dirección es Norte-Sur, es la que predomina en la mayor parte del año.

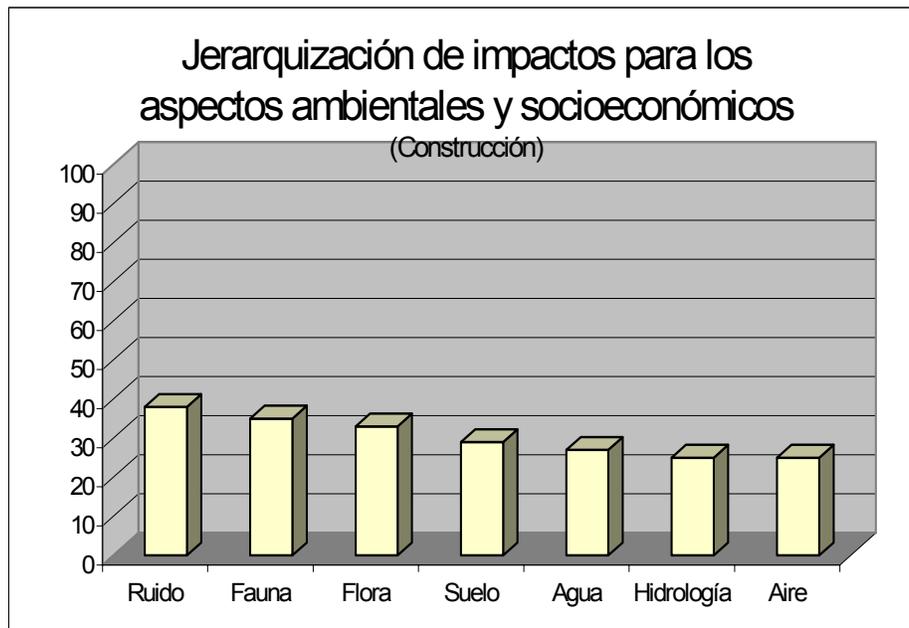
Gráfica 4.1. Jerarquización de los Impactos negativos para los factores ambientales y socioeconómicos (Fase de construcción)

Escala de valorización: Compatible 0—25%, Moderado 26—50%, Severo 51—75%, Crítico 76—100%

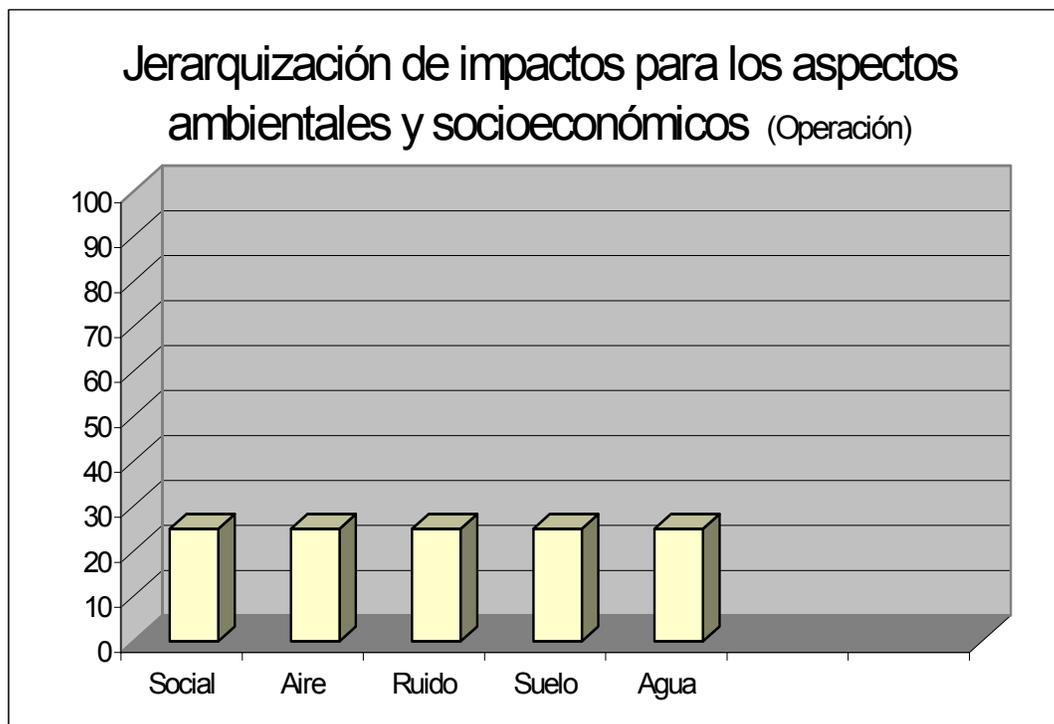
Gráfica 4.2. Jerarquización de los Impactos negativos para los factores ambientales y socioeconómicos (fase de construcción)

Escala de valorización: Compatible 0—25%, Moderado 26—50%, Severo 51—75%, Crítico 76—100

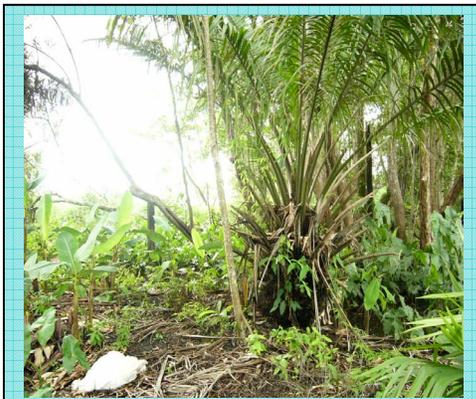
Foto 5. Vegetación (Este), palma de corozo
(AID)

La cobertura vegetal en el área de impacto directo (AID), del lado Este esta reducida a un pequeño parche boscoso de menos de 10,000 metros cuadrados (una hectárea), formado por *Roystonea regia* (palma real cubana), *Elaeis oleifera* (palma aceitera africana), *Cecropia sp.* (guarumo), *Spondias sp.* (jobo), *Guazuma ulmifolia* (guácimo), *Pseudobombax septenatum* (barrigón), *Muntingia calabura* (periquito), *Laguncularia racemosa* (mangle blanco) y algunas especies del sotobosque como *Heliconia sp.* (heliconias) y *Montrichardia arborescens* (castaño). (Ver Anexo 3. Fotos 1,2, 5, 6, 9 y 12). El resto del área no presenta cobertura boscosa que se afecte con este proyecto.

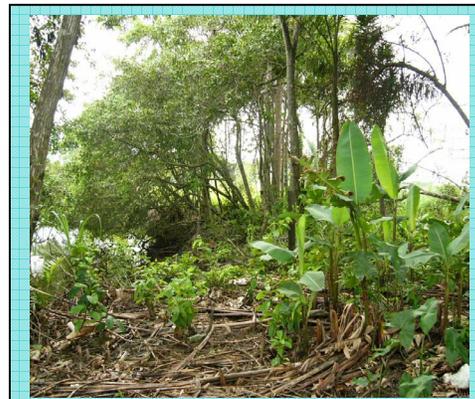
Foto 6 Vegetación (Este), heliconias y mangle
(AID)

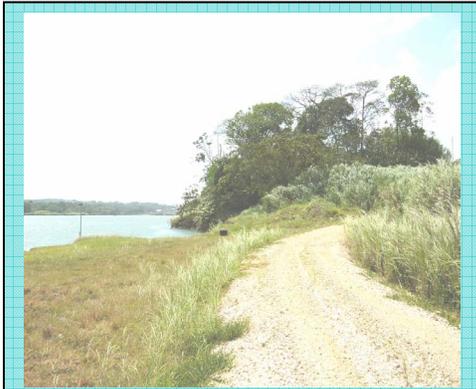
Foto 7. Vegetación (Oeste), hierbas, palmas, árboles y arbustos (All)

En el lado Oeste (AID y AII), en la orilla del cauce de navegación, predomina una cobertura de hierbas bastante uniforme, fuera del área de impacto directo, pero dentro del área de influencia indirecta, donde también se encuentran parches de bosque de tierras bajas en diferentes etapas de desarrollo. (Ver Anexo 3. Fotos 3, 4, 7, 8, 10 y 11. Vistas panorámicas del sector Oeste).

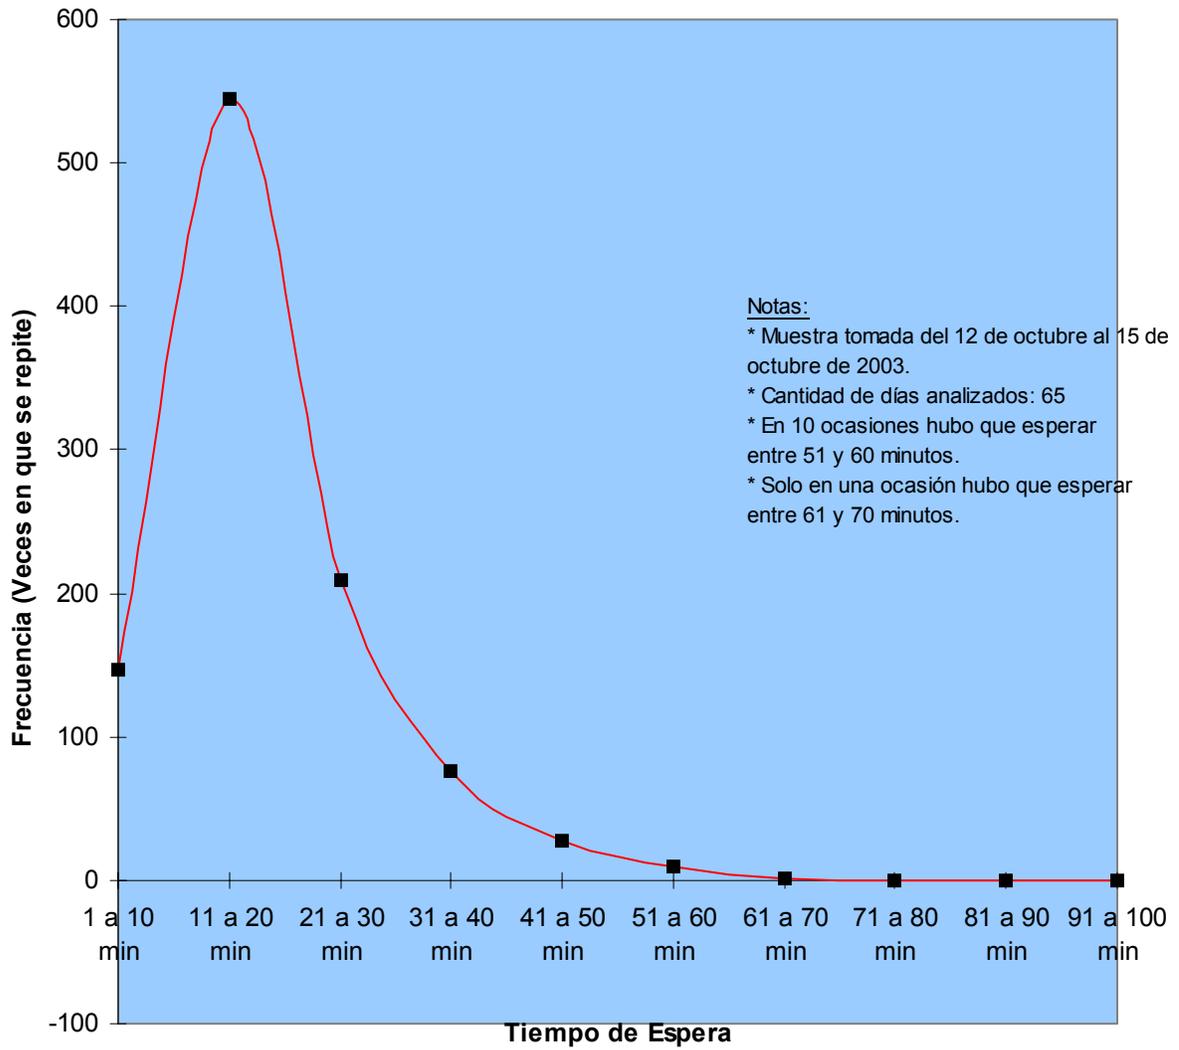
Gráfica 1

Tiempo de Espera vs Frecuencia (Veces que se repite)

El promedio de vehículos que se acumulan para cruzar las Esclusas de Gatún, varía de 1 a 10. El tiempo promedio de espera es de 11 a 20 minutos. (Ver Anexo 4. Estudio sobre la frecuencia del tránsito vehicular y el tiempo de espera por cruce).

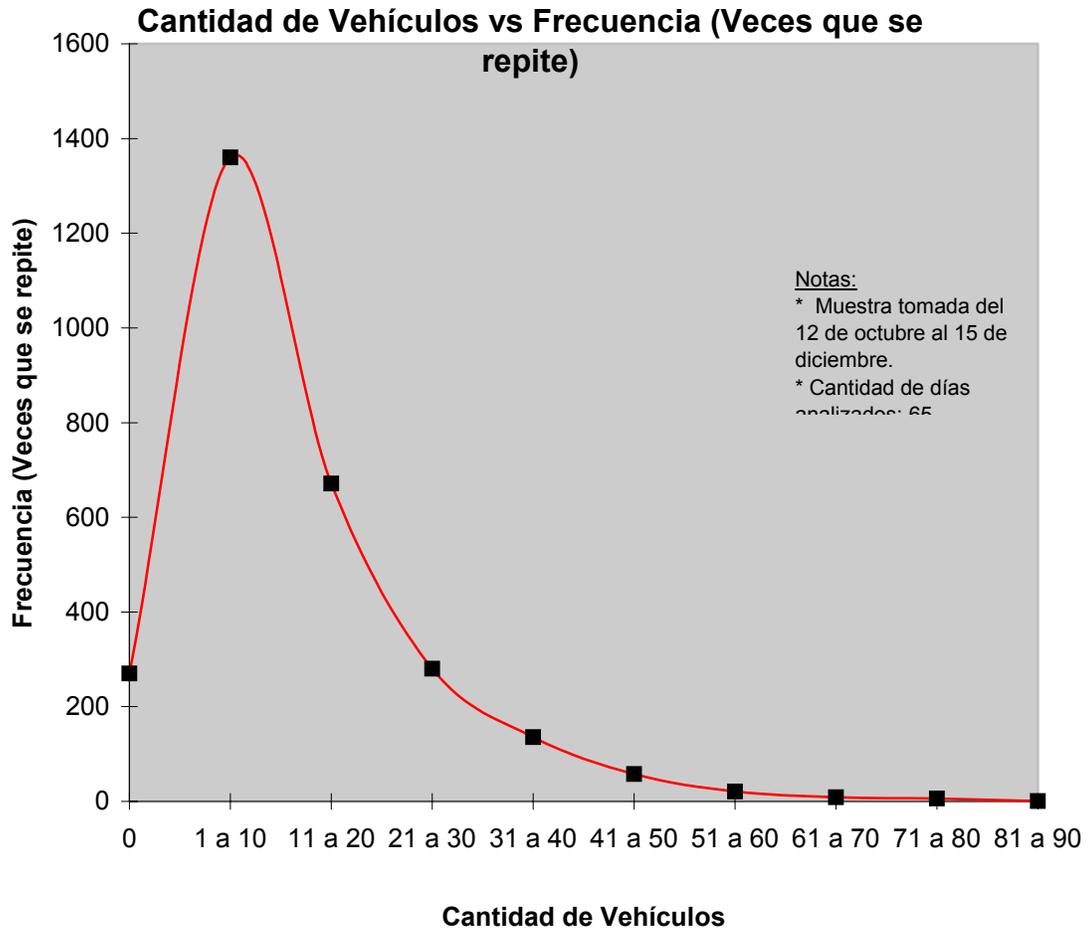
Gráfica 2

Resultados de la Cantidad de vehículos vs frecuencia. Para el primer periodo de seguimiento los datos indican que el 90% del número de vehículos que cruza el puente de las Esclusas de Gatún lo hace en bloques que van de 1 a 30 carros; este dato se desglosa: de 1 a 10 carros, el 58%, de 11 a 20 carros, el 20% y de 21 a 30 carros, el 12%. (Ver cuadro 3 y gráfica 3, de la cantidad de vehículos vs frecuencia).

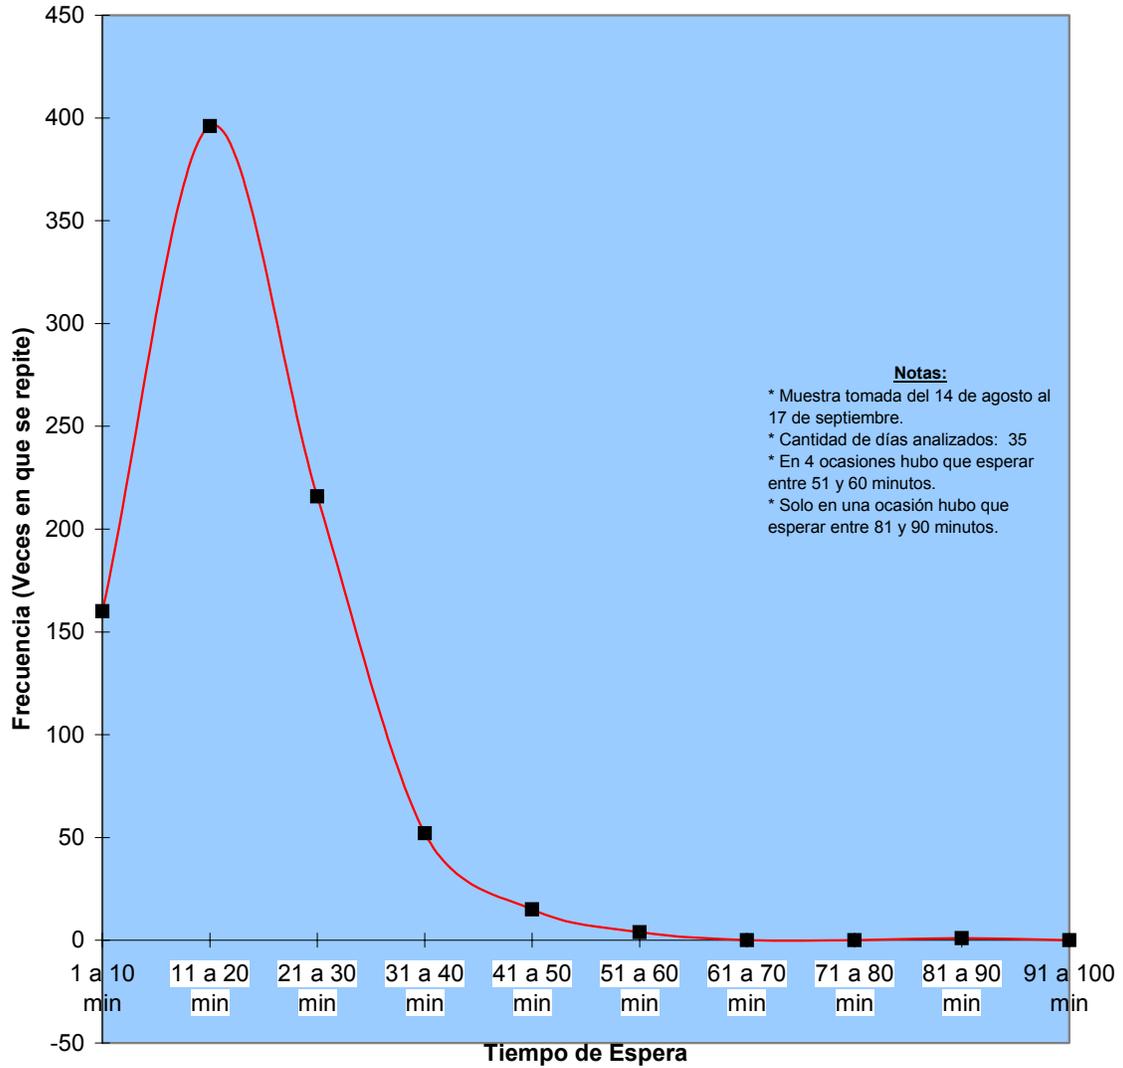
Gráfica 3

Tiempo de Espera vs Frecuencia (Veces que se repite)

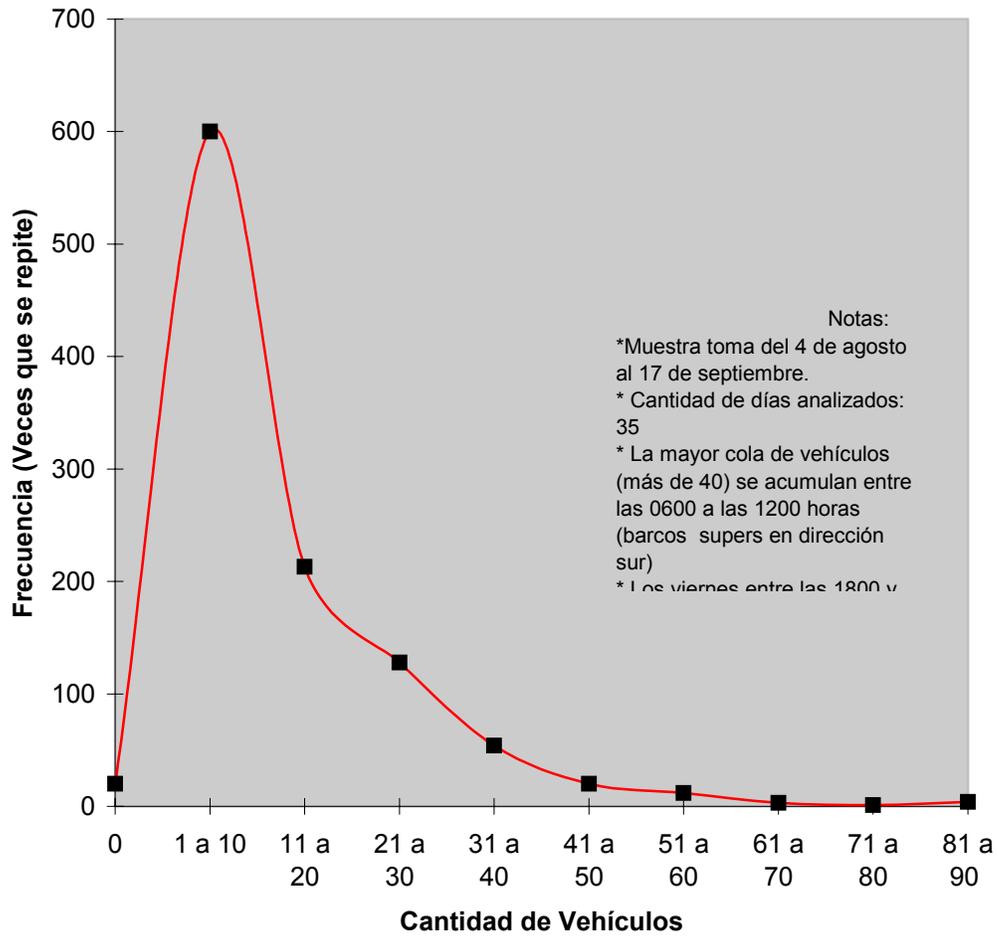
Gráfica 4

Para el segundo periodo de seguimiento, los datos recopilados indicaron resultados muy similares, donde el 90% del número de vehículos que cruza el puente de las Esclusa de Gatún lo hace en bloques que van de 1 a 30 carros, este dato se desglosa así: de 1 a 10 carros, el 53%, de 11 a 20 carros, el 26% y de 21 a 30 carros, el 11%. (Ver cuadro 4 y gráfica 4, de la cantidad de vehículos vs frecuencia).

Cantidad de Vehículos vs Frecuencia (Veces que se repite)
